RAPPORT FINAL PROJET TORODI

MAI 2023

RAPPORT GENERAL DU PROJET TORODI

IV. SUIVI /EVALUATION DU PROJET

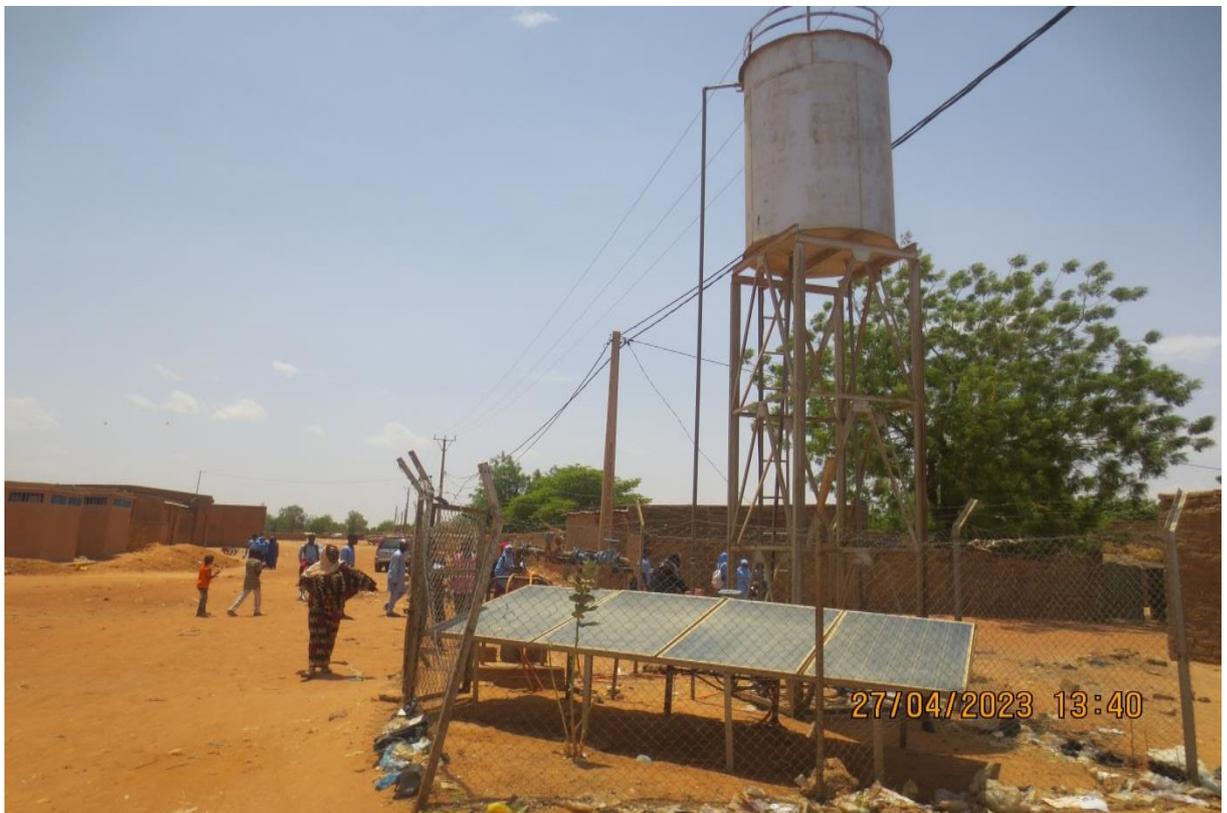
Forage Site Tondo bon

Les quatre pompes à motricité humaine PMH réhabilités en mini adduction d'eau potable AEP sont tous fonctionnel à compteurs endommagés rendant quasiment impossible de quantifier le volume d'eau potable pompé mais avec un bon débit de pompage exception fait pour aux sites de :

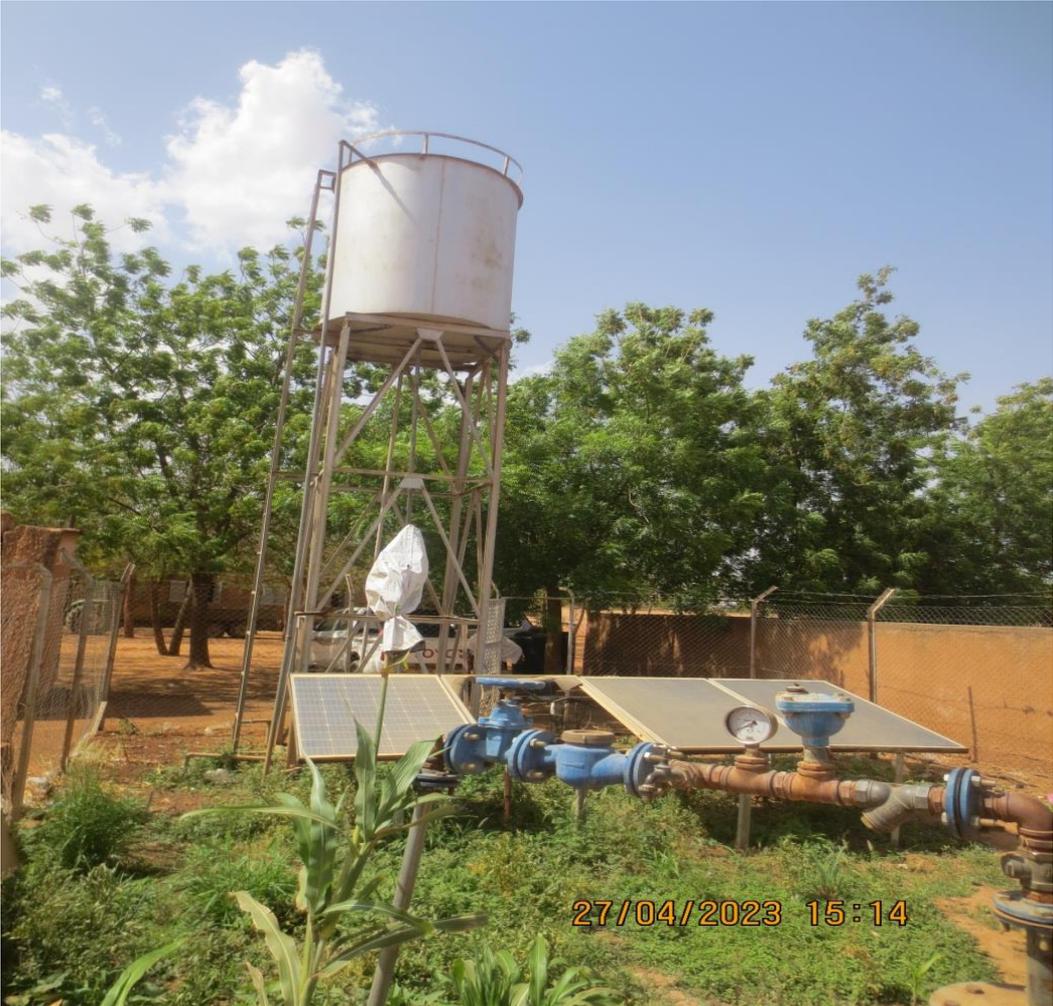
Forage Site Mairie tondo bon

- mairie tondo bon, où les données n'été pas concordant dés au départ, ce qui entrainer la non utilisation de la borne fontaine de la place. Ce qui fait que le forage est réservé à la seule consommation de la mairie et des cases de passage rattachés. Ce forage a connu plusieurs panne ayant occasionné la réduction de la charge des panneaux en les remplaçant par un de plus petit voltage dont un endommagé, de même que la pompe Lorenz a été remplacer par un moins puissant
- Le forage du quartier de sabon carré2 a connu depuis sa réhabilitation deux pannes lors de la période de garantie.

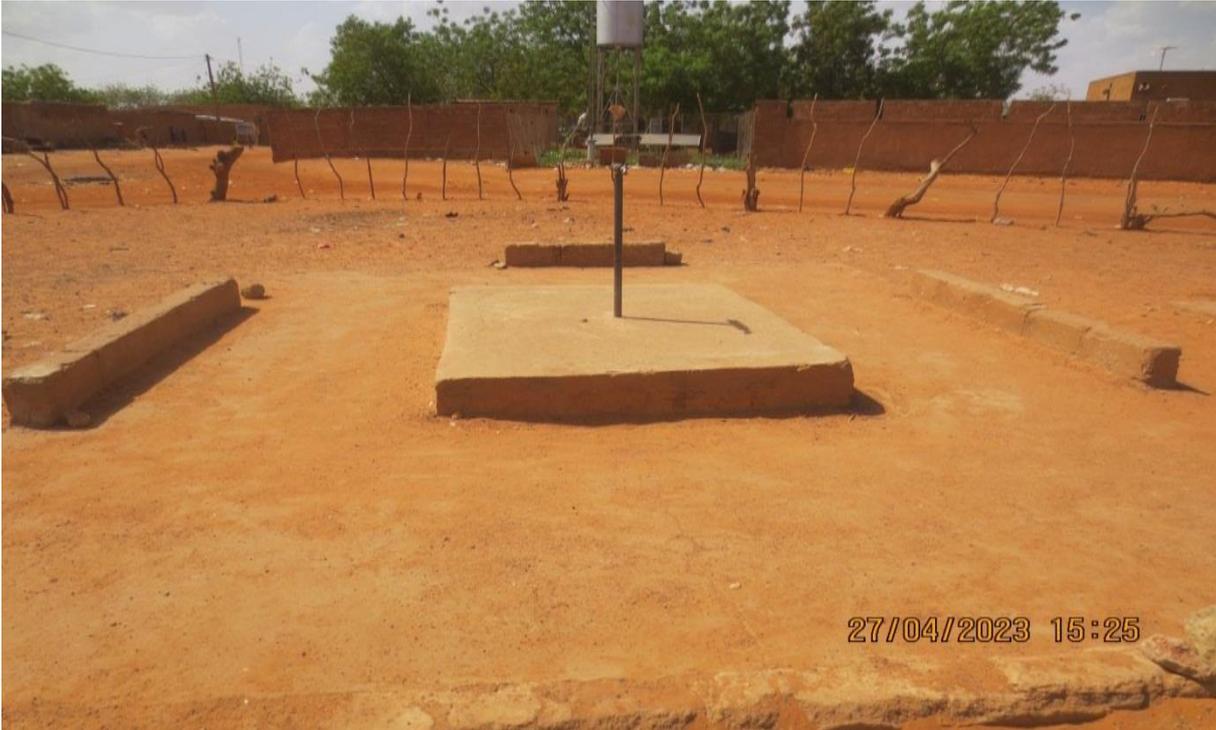
- Les plates-formes et bornes fontaine avec un niveau d'assainissement acceptable aux alentours, sont utilisés et fonctionnel à l'exception de celle de mairie tondo bon rester en bon état contrairement aux autres sites où elles sont dans un état de dégradation après cinq d'usage avec un niveau d'assainissement acceptable
- Les laves mains, au niveau du primaire, celle au centre de la cours de l'école est hors usage, par manque d'eau et le dispositif endommagé au niveau des latrines ;
Au niveau du CES, le dispositif de lave mains est fonctionnel des problèmes de robinets, contrairement à celles au niveau des latrines qui sont pratiquement hors d'usage par défaillance des installations.

Plate-forme et bornes fontaines jamais utilisé : site mairie

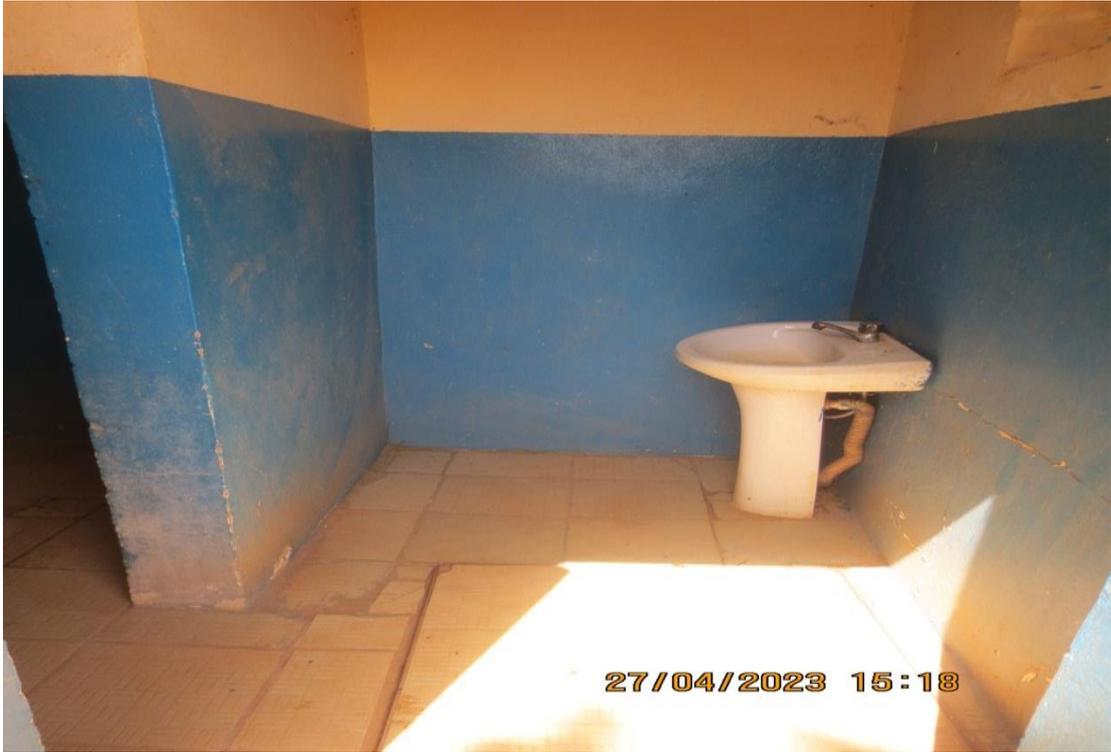
Latrines primaire

- Niveau de la mairie sont fonctionnel avec des conditions d'hygiène acceptable
- Au niveau du primaire : le bloc de latrine construit est en états d'usage acceptable, quant aux deux blocs réhabilités et renforcer par des laves mains et un raccordement au réseau d'eau à la phase3 du projet sont dans états déplorable. Les tuyaux des installations sectionnées par des actes de vandalisme
- Au niveau du CES : la latrine réhabilités est dans un état passable de même que les deux blocs construit avec portail du muret de protection endommagés aux conditions d'hygiène acceptables.

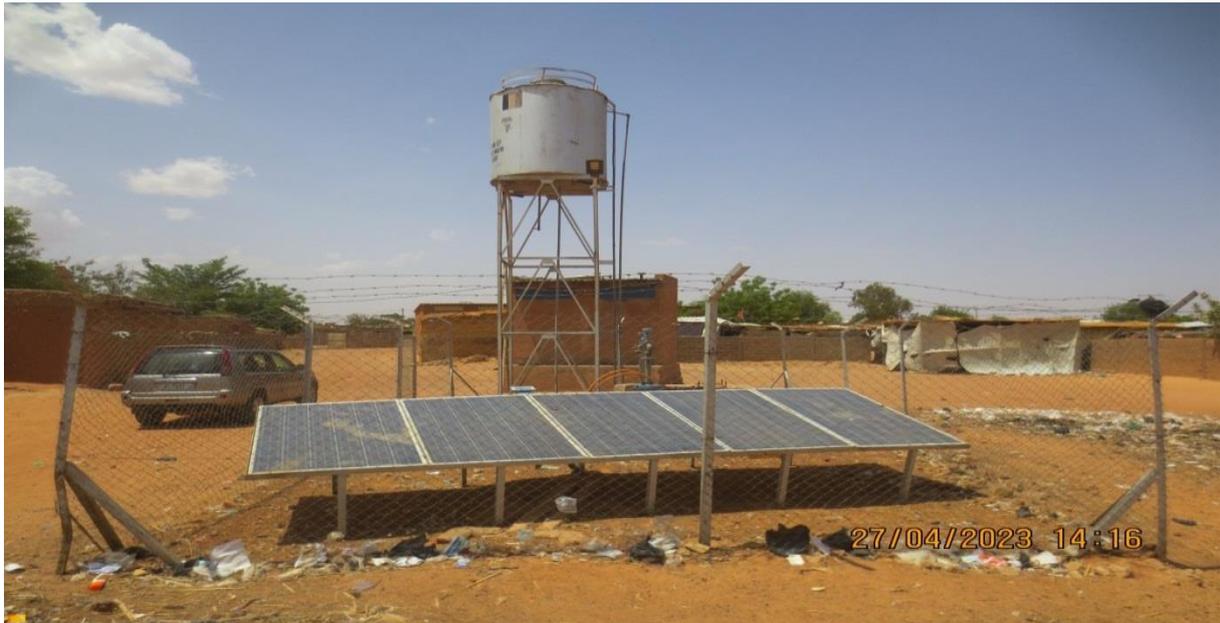
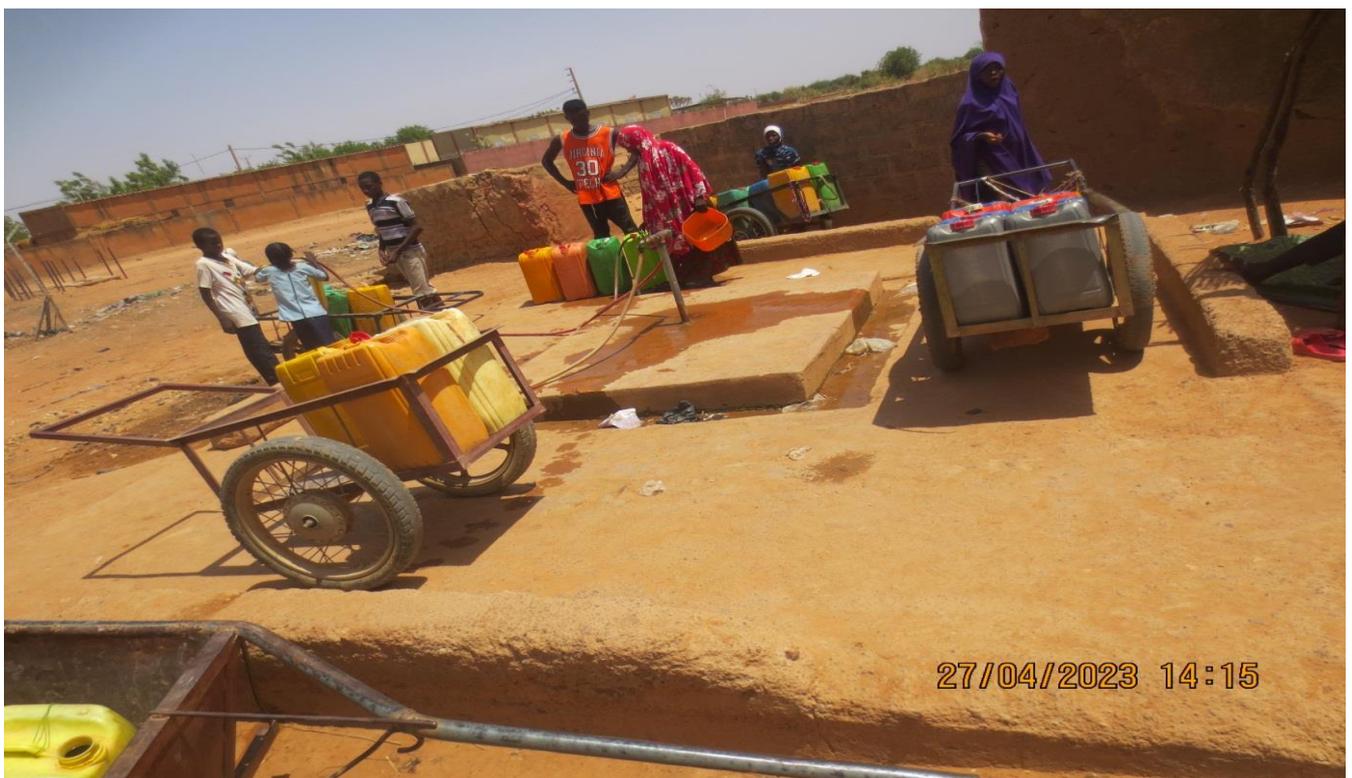
- Le forage est productif avec le même débit de démarrage sans panne signalée
- le château d'eau fonctionnel sans dommage apparent
- Les compteurs sont fonctionnels non endommagés depuis leur pose avec une consommation de 17 348M3 en trois ans
- Les panneaux solaires intacts et bien entretenus mais l'hygiène aux alentours est peu respecter avec une accumulation de déchets plastique qui s'accrochent au grillage de protection,

- La borne fontaine fonctionnelle avec une eau claire à la sortie du robinet des mesures d'hygiène aux alentours acceptables renforcés par un système de drainage bien entretenu.

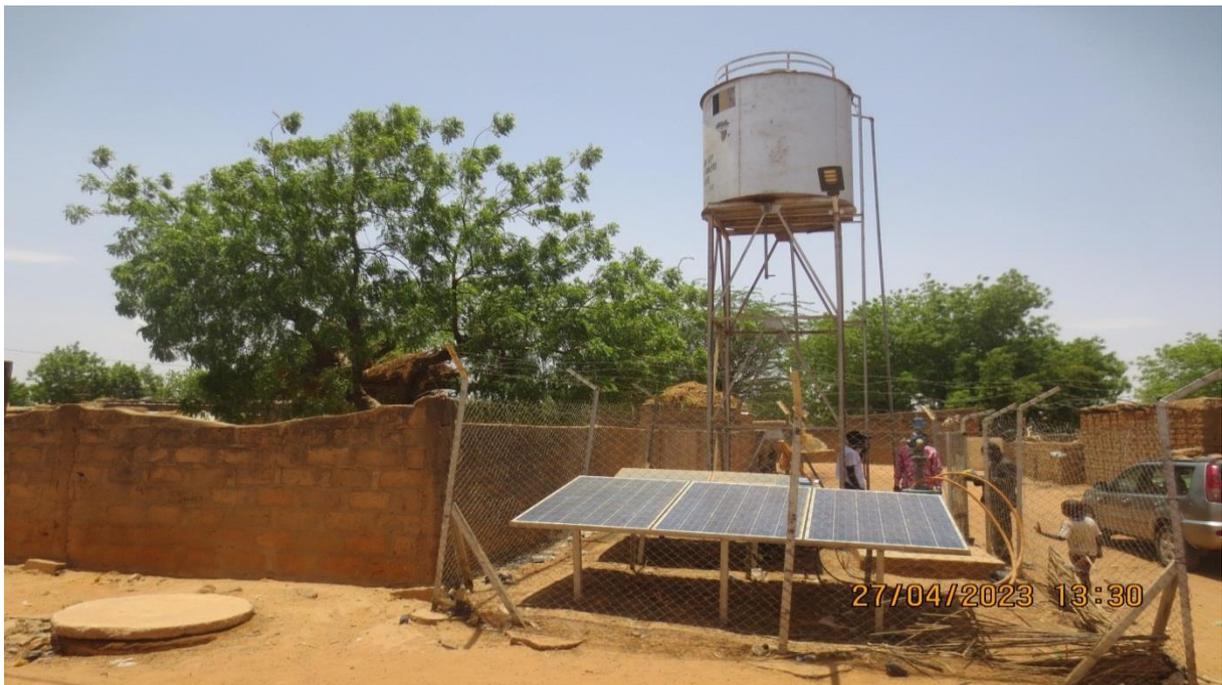
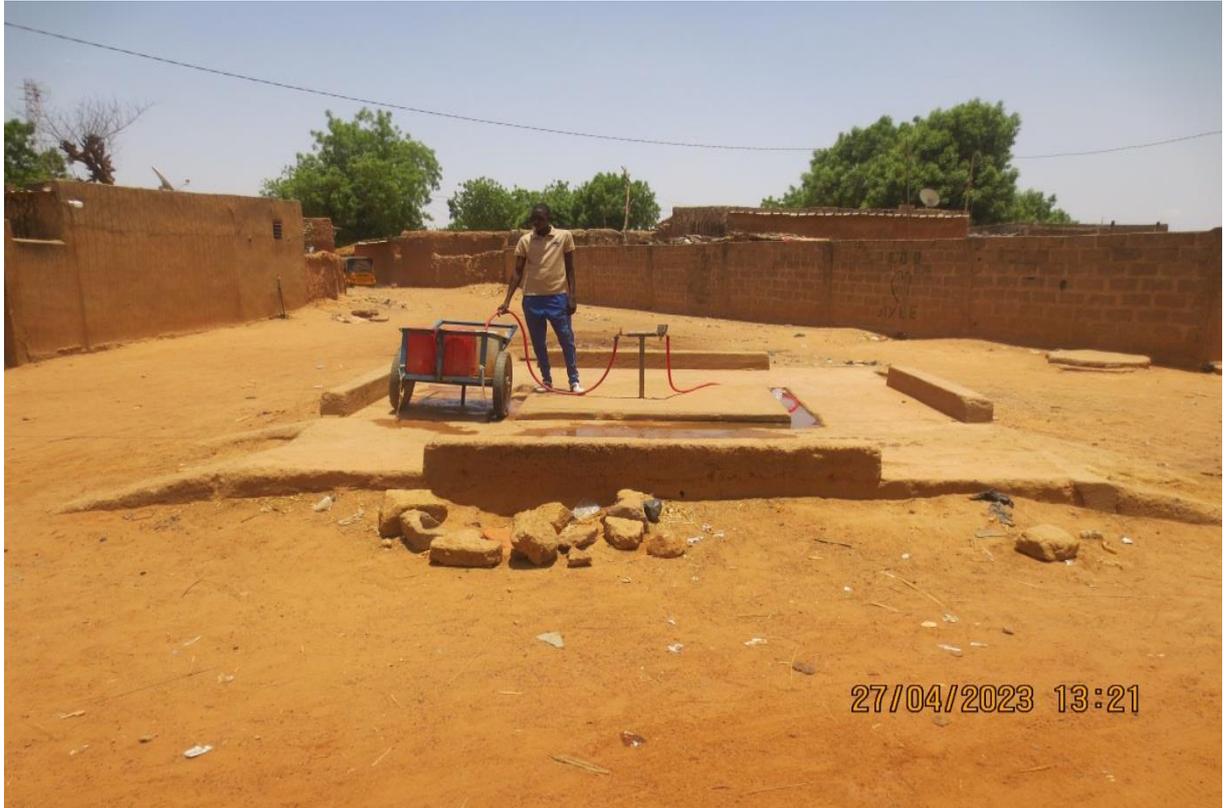
- le forage est productif avec le même débit de démarrage mais a connu une panne qui a occasionner l'arrêt de la fourniture d'eau d'environ une semaine, réparé par l'entrepreneur aussitôt saisi du problème;
- le réservoir d'eau d'une capacité de 5m³ fonctionnel sans dommage apparent
- Les compteurs sont fonctionnels non endommagés depuis leurs pose marquant une consommation de 13 794M³
- Les panneaux solaires intacts mais un peu poussiéreux avec une hygiène aux alentours acceptable et la clôture grillagée de protection bien entretenue ;
- La borne fontaine fonctionnelle avec une eau claire à la sortie du robinet dont des mesures d'hygiène aux alentours sont acceptables renforcés par un système de drainage bien entretenu, mais le couvercle de la fosse a été endommagé par un véhicule noctambule.

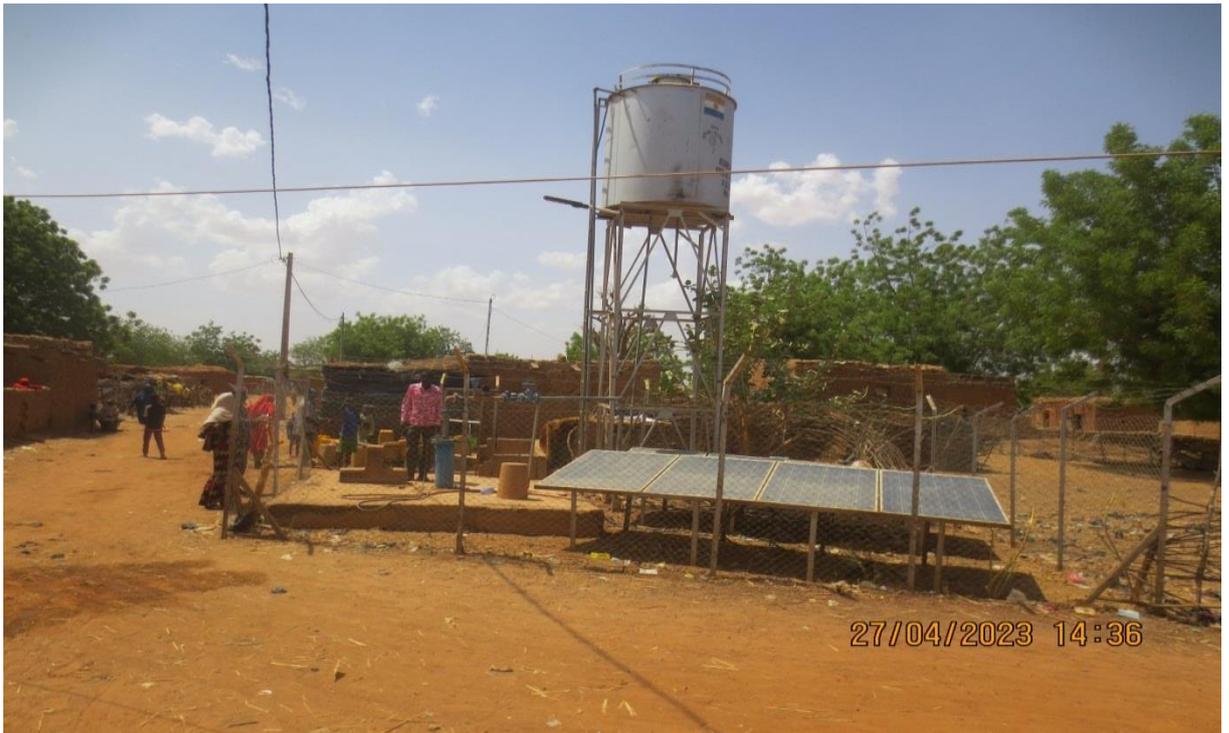
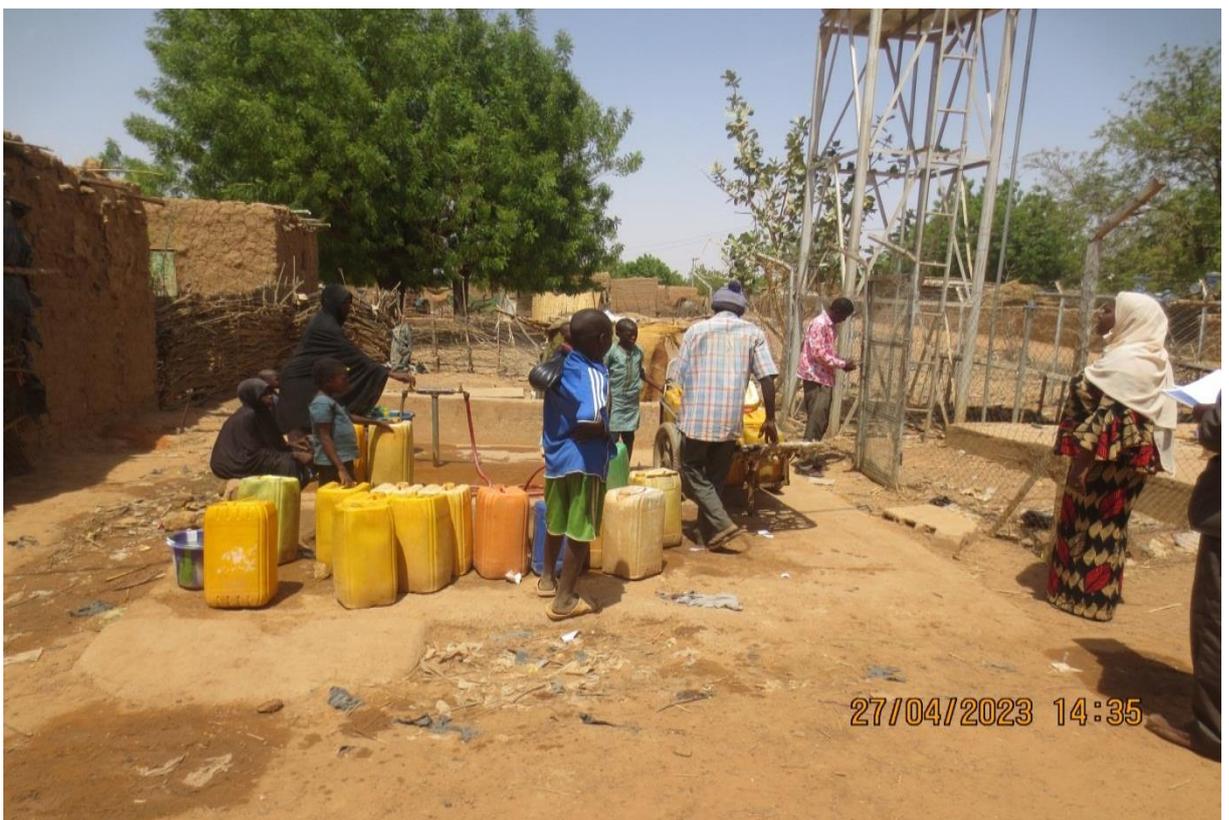
- le forage est productif avec le même débit de démarrage mais a connu deux pannes consécutives à intervalle d'un mois qui ont occasionné l'arrêt de la fourniture d'eau pendant quelques jours, réparé par l'entrepreneur aussitôt saisi du problème, après la réception définitive, la pompe électrique a été changée à deux reprises en l'espace de deux ans :

- le réservoir d'eau d'une capacité de 5M³ fonctionnel sans dommage apparent
- Les compteurs sont fonctionnels avec un débit de 16 055M³ à la sortie du forage

- Les panneaux solaires intacts bien entretenus avec une hygiène aux alentours peu enviable avec des déchets plastiques aux alentours de la clôture grillagée de protection

- La borne fontaine fonctionnelle avec une eau claire à la sortie du robinet, des mesures d'hygiène aux alentours acceptables renforcées par un système de drainage bien entretenu, mais on observe quelques déchets plastiques.

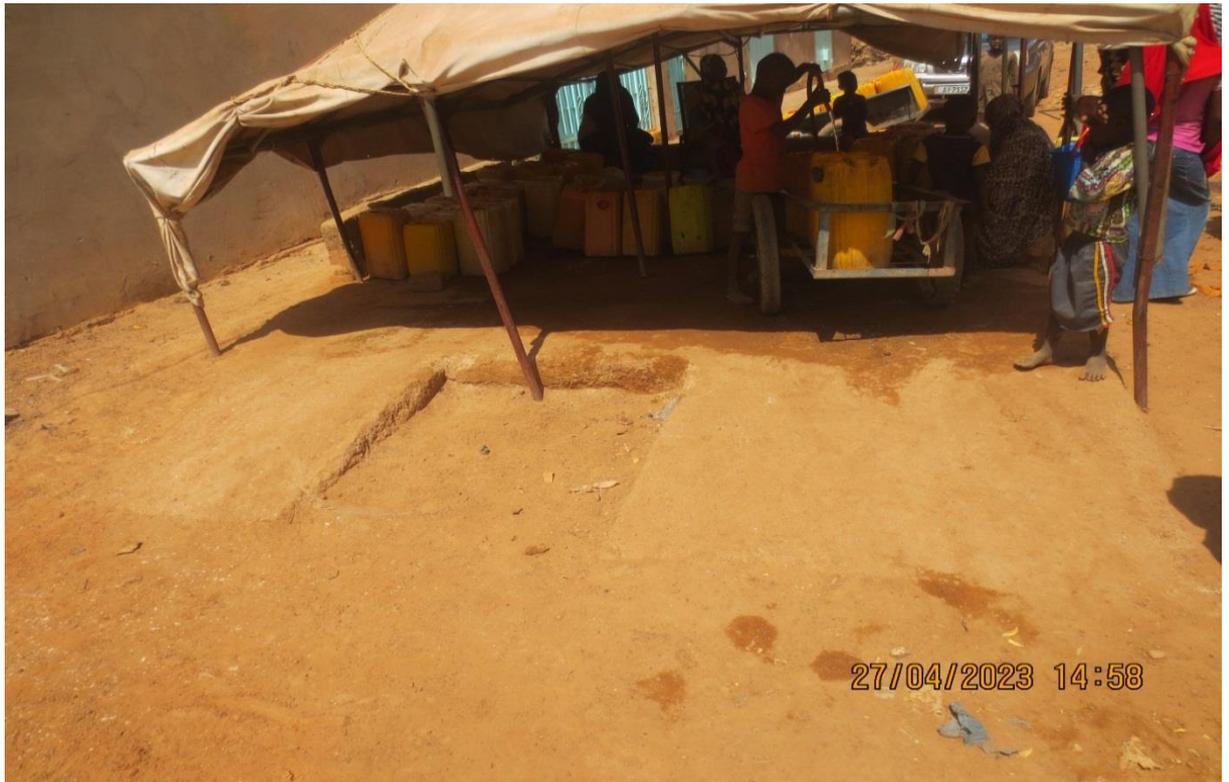
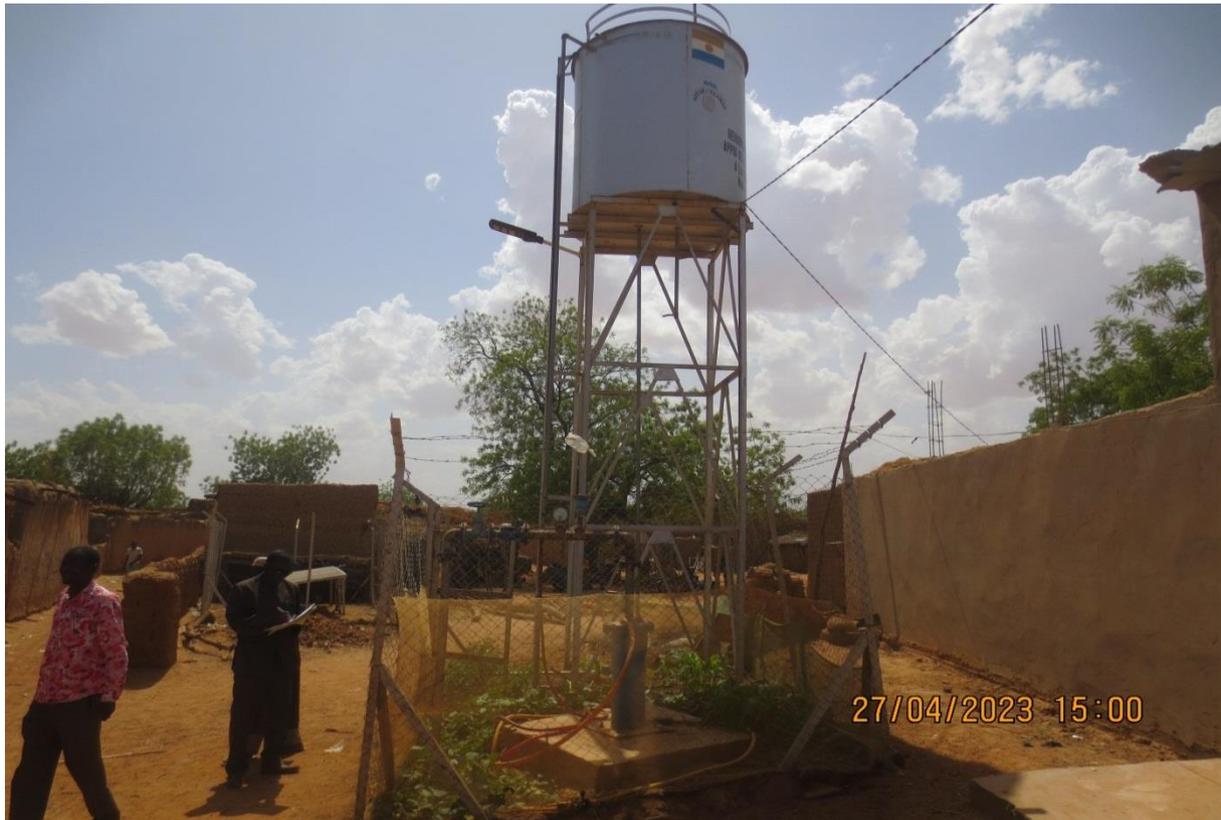
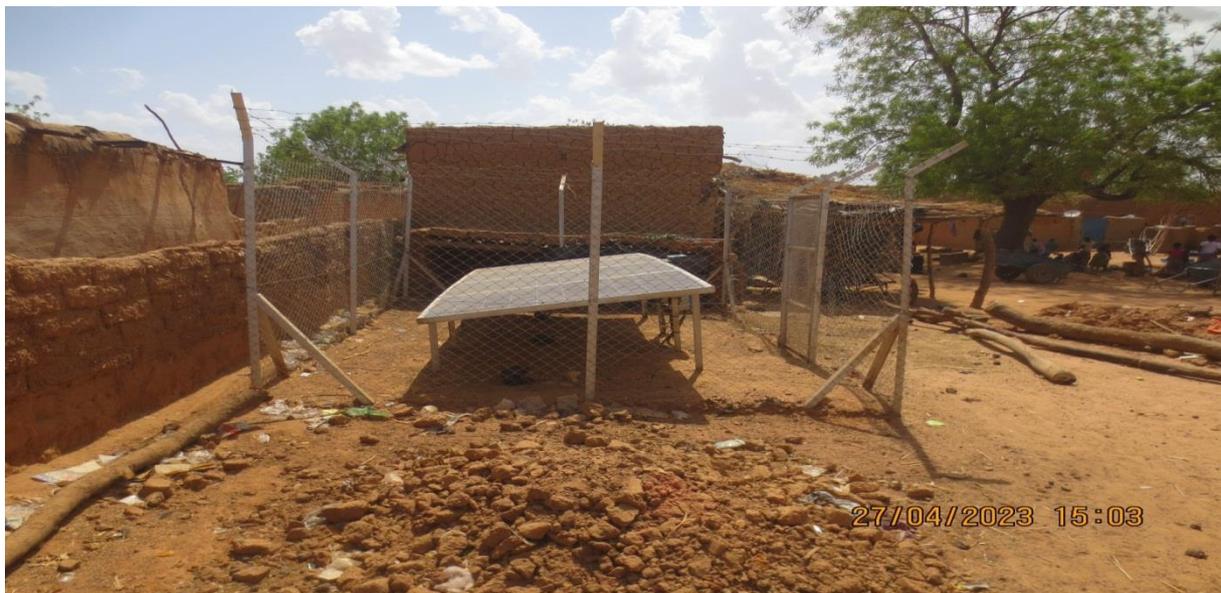
- Le forage est productif avec le même débit de démarrage sans panne signalée jusqu'à ce jour,
- le château d'eau fonctionnel sans panne signalé
- Les compteurs sont fonctionnels non endommagés depuis leurs pose avec un relevé à la sortie du forage de 11168M³

- Les panneaux solaires dont un reste endommagé mais sans impact sur la qualité depuis le déroulement des travaux par un coup de pierre d'un enfant du quartier sont un peu poussiéreux mais l'hygiène aux alentours est respecter
- La borne fontaine fonctionnelle avec une eau claire à la sortie du robinet avec des mesures d'hygiène aux alentours acceptables renforcés par un système de drainage bien entretenu protégé par un hangar.

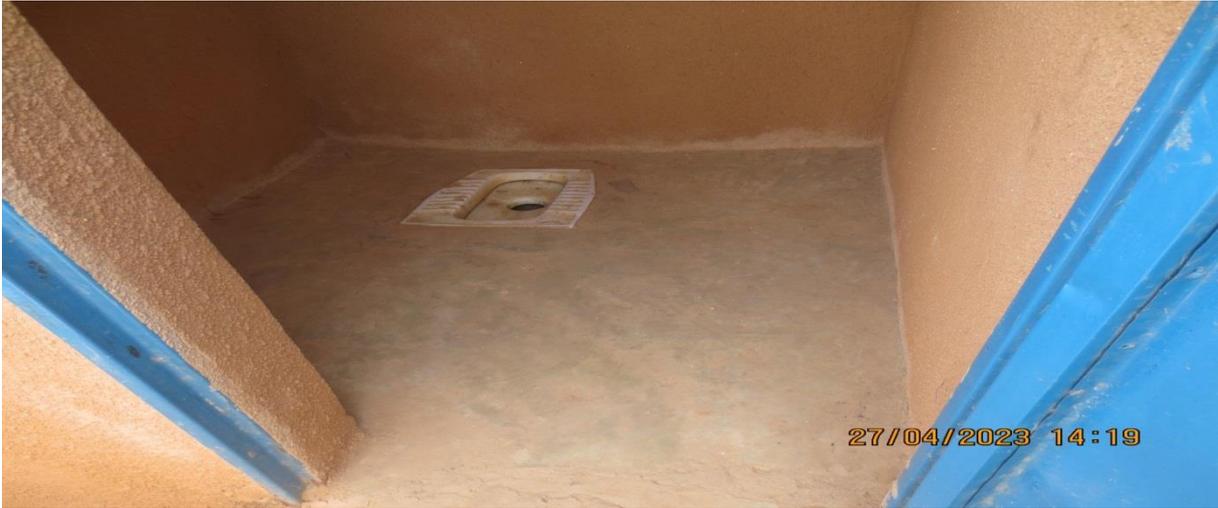
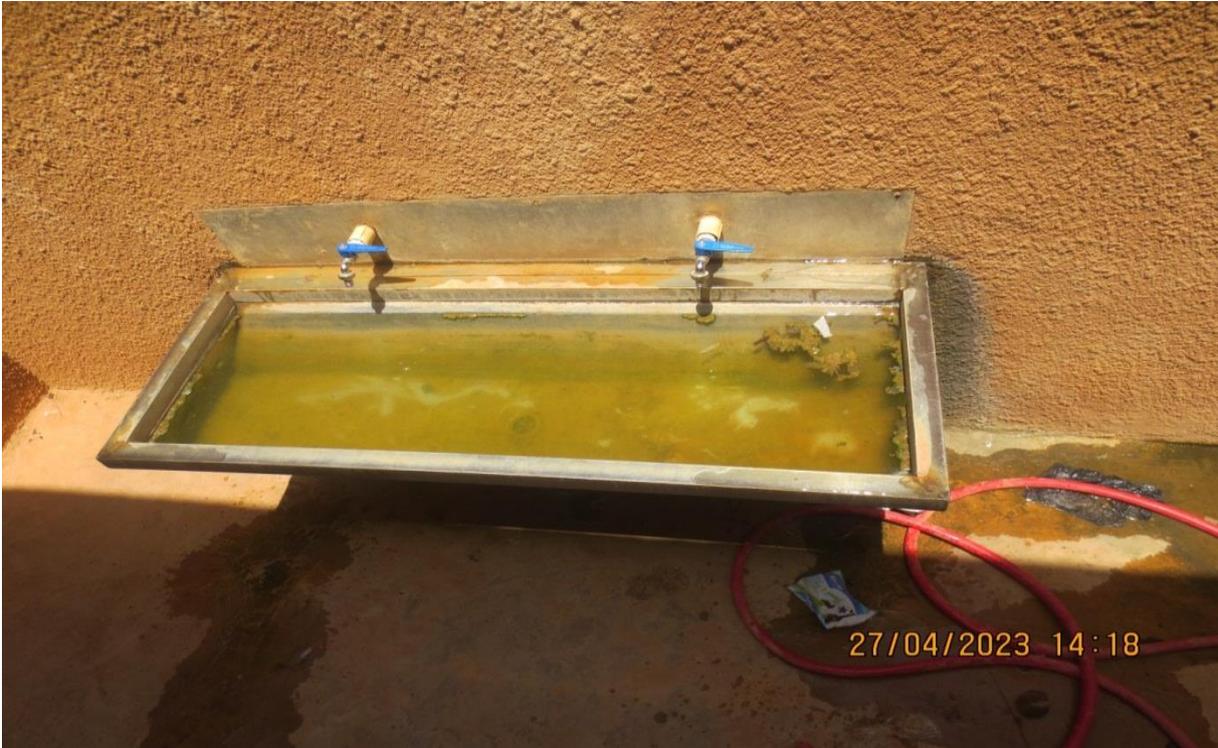
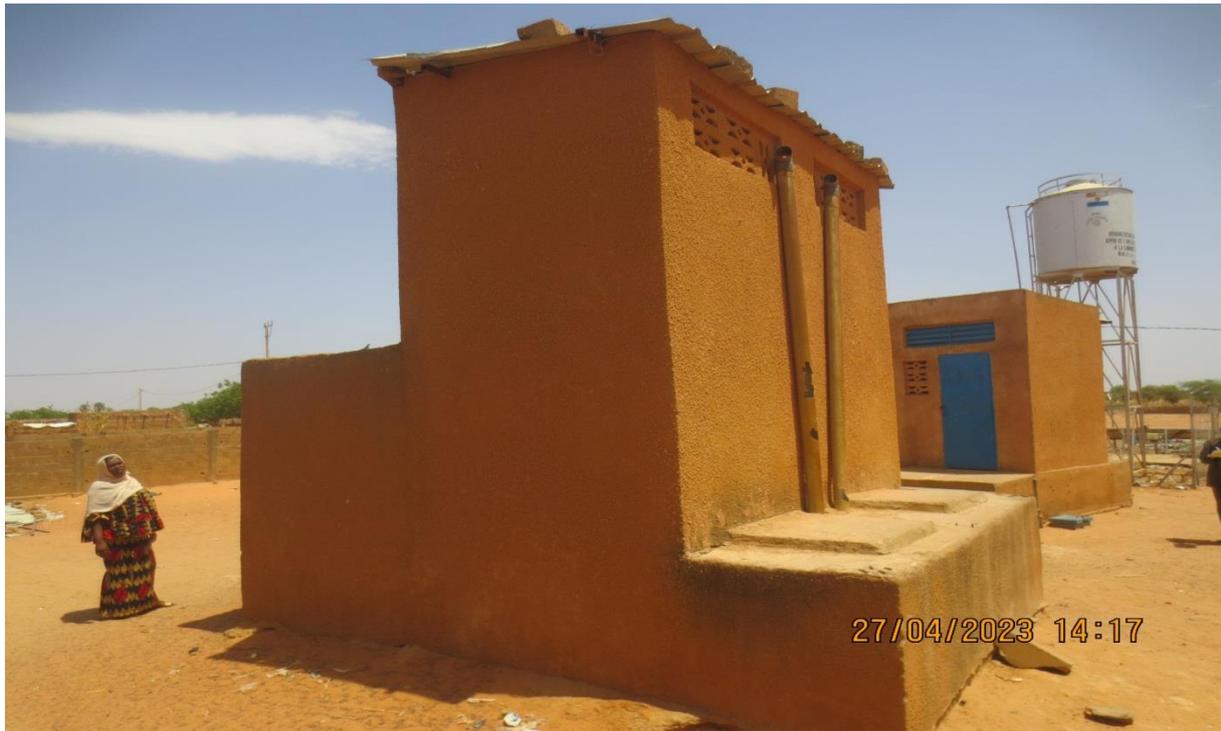
1. Ecole primaire foulan koira

Le bloc de latrine de deux compartiments muni de système de lavage des mains en bac inox, en bon état apparents, les latrines sont utilisées et bien entretenues mais le bac de lave bouché, les tuyaux d'aérations endommagés

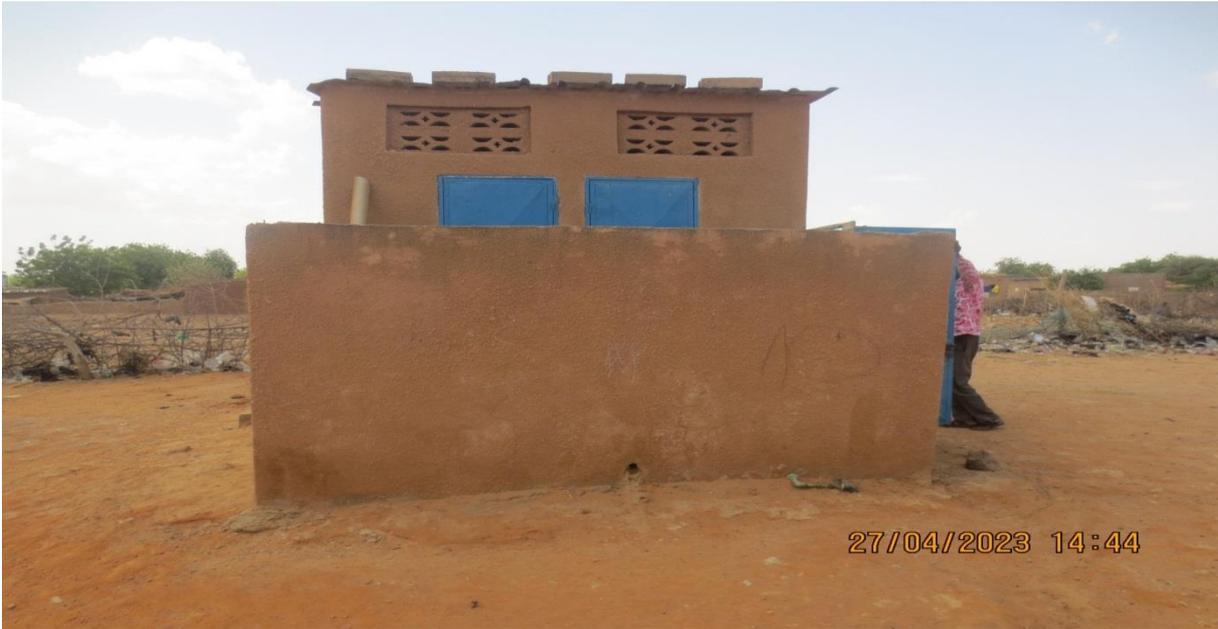
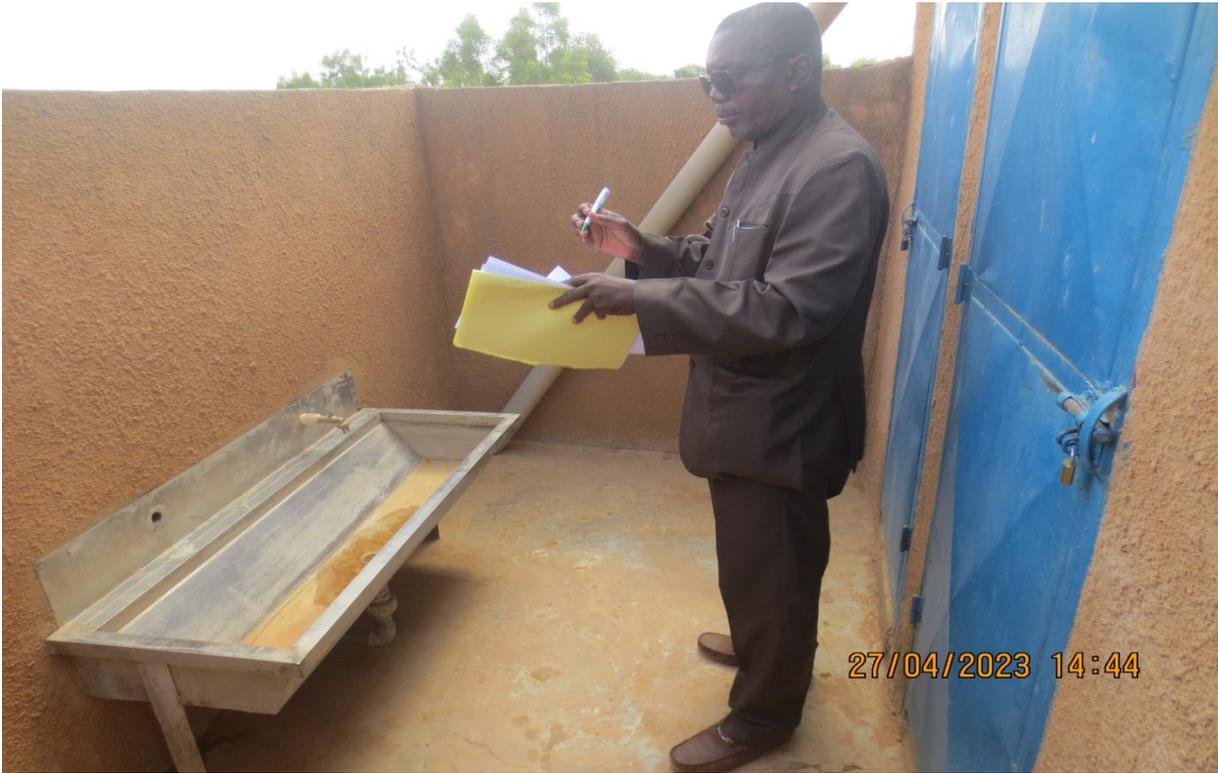
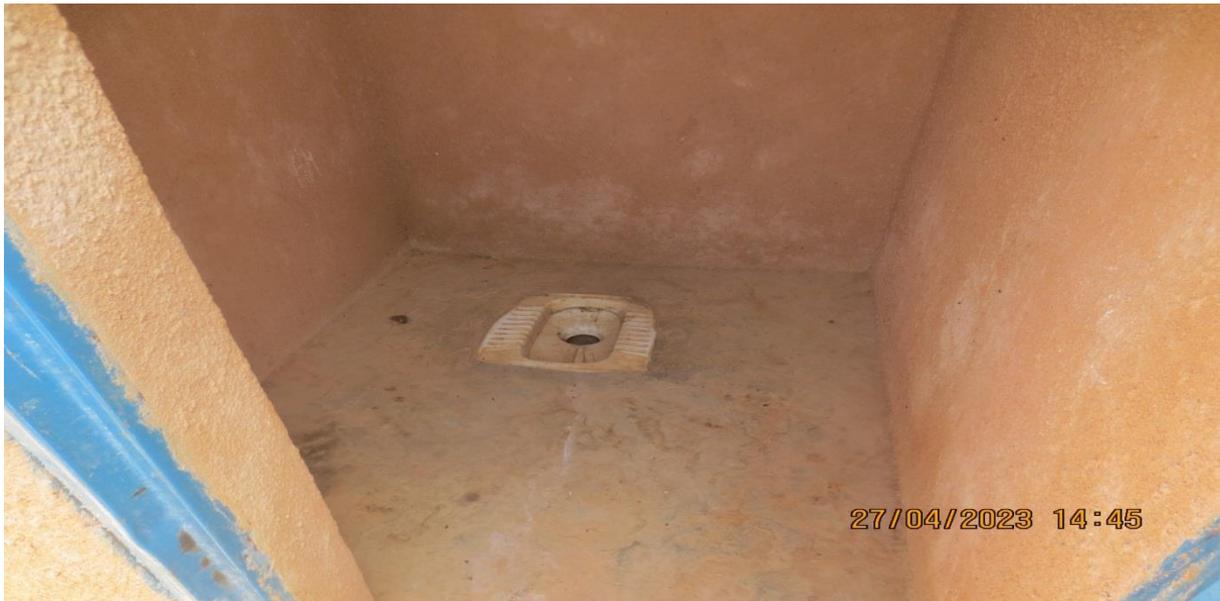
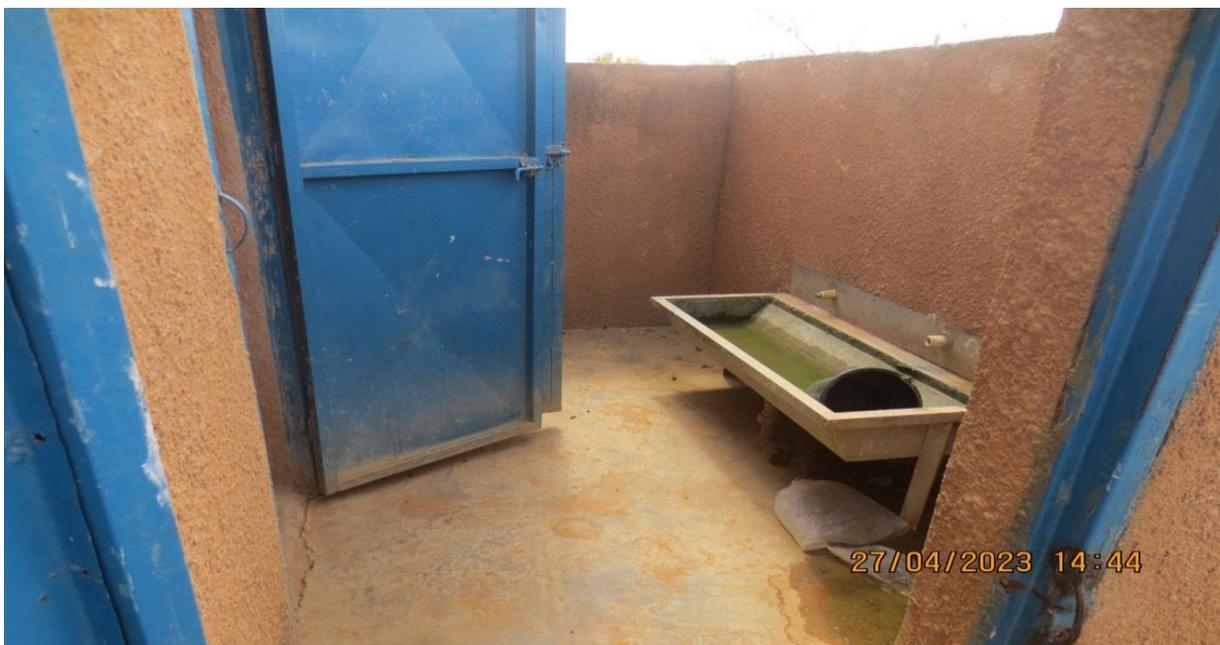
L'école primaire Zongo1

Le bloc de latrine est en bon état aux alentours immédiats assainis, les latrines utilisées dans des conditions d'hygiène acceptables, les laves mains du premier bloc fonctionnel, propre avec un robinet supprimé, le bac de la lave mains du deuxième bloc est bouché mais les deux robinets sont fonctionnels

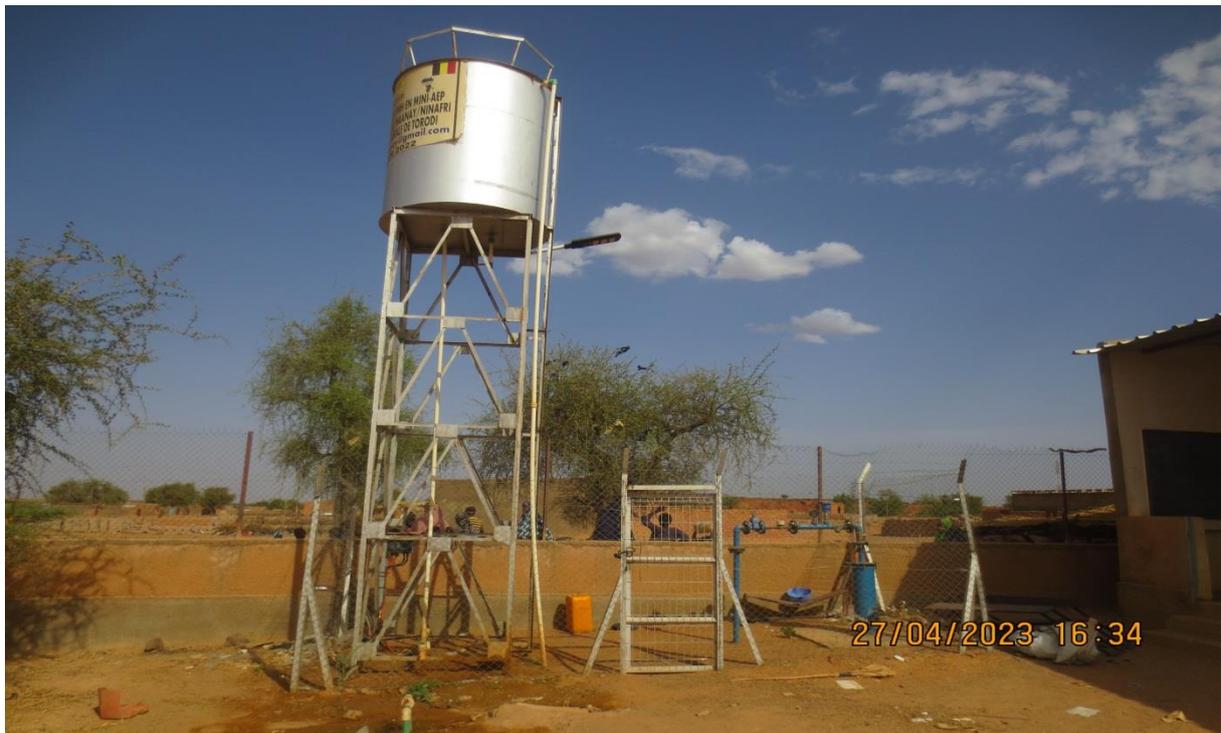
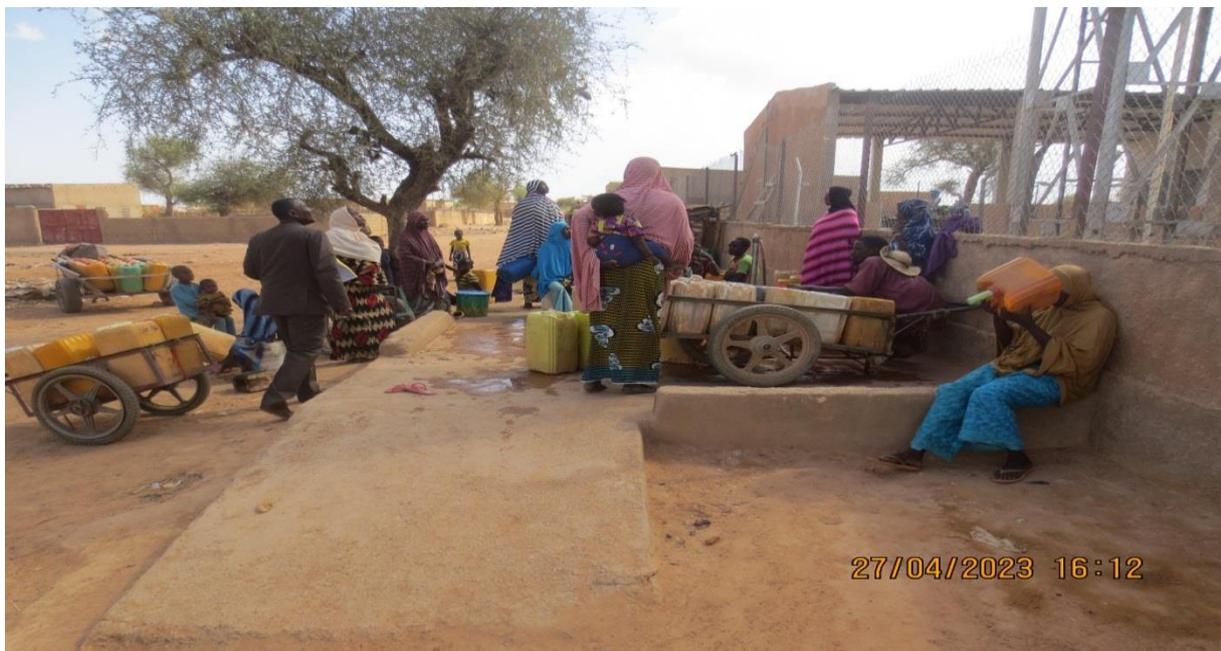
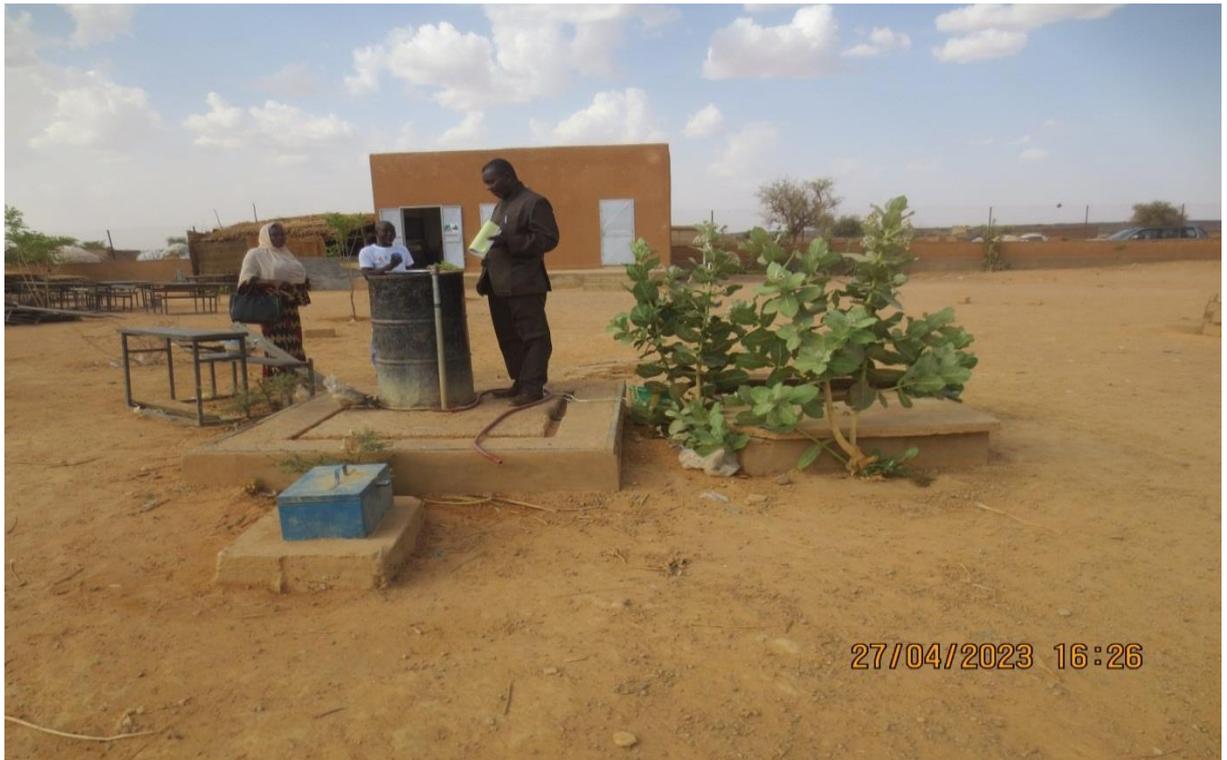
Le site du CEG2

Les équipements de forage : (panneaux photovoltaïques, pompe immergée, le réservoir,) sont place avec une fuite au niveau du réservoir et un panneau solaire endommagé qui a été remplacé par le comité de gestion. Les points d'eau et la plate-forme sont en bon état de fonctionnement aux alentours assainis.

Le débit d'eau puisé par la pompe en une année de fonctionnalité est de 51 58 m³.
