RAPPORT FINAL PROJET TORODI

MAI 2023

RAPPORT GENERAL DU PROJET TORODI

IV. SUIVI /EVALUATION DU PROJET

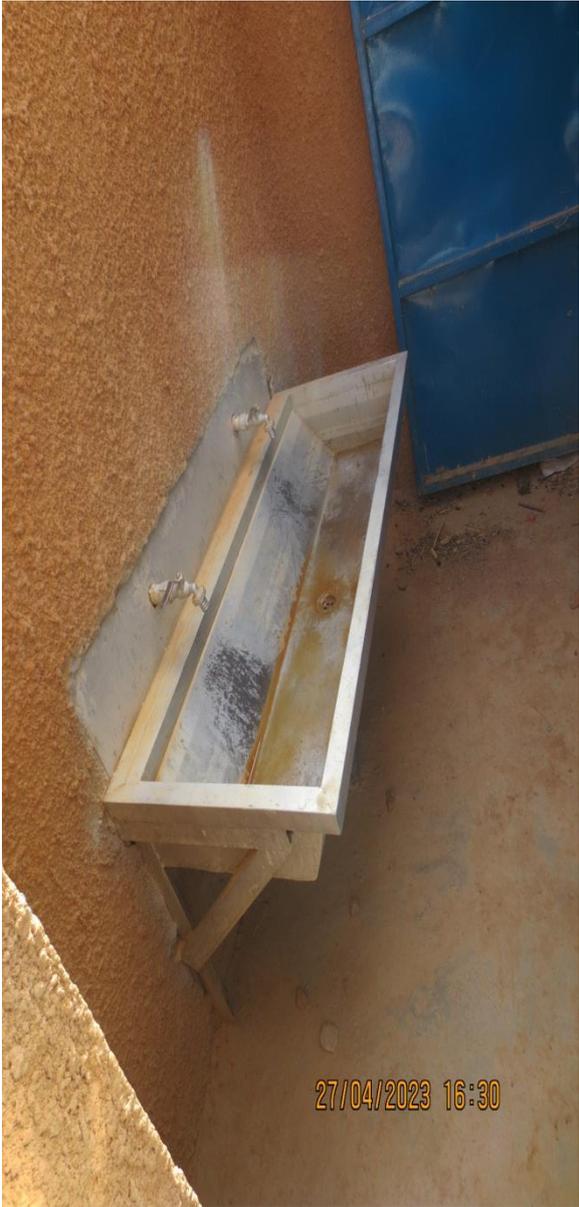
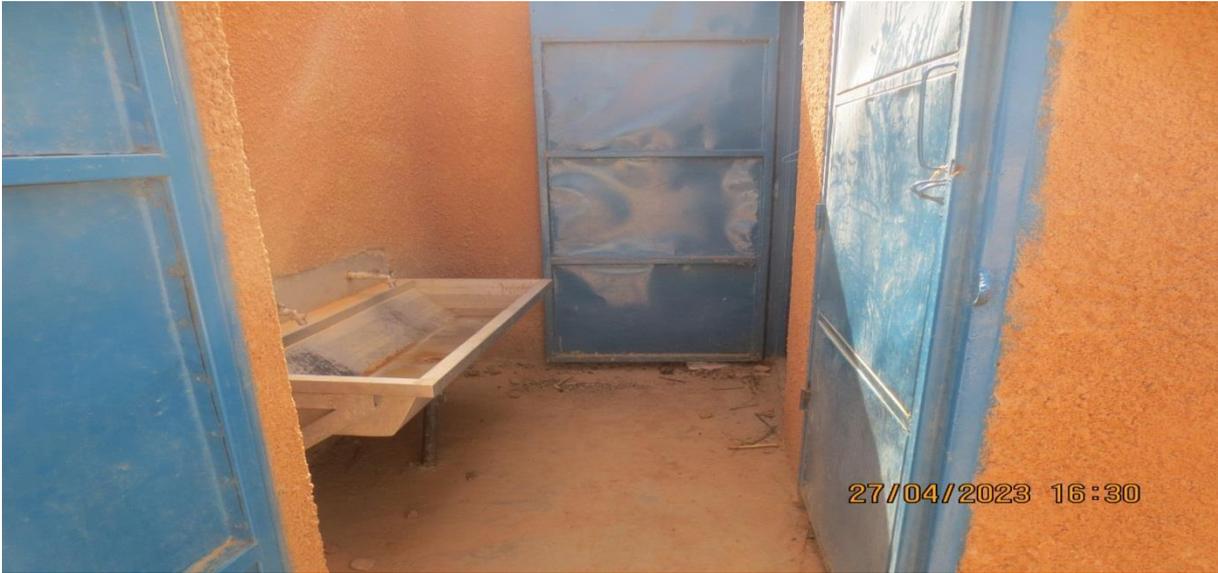
L'état des infrastructures est satisfaisant avec une légère fissure au niveau du muret de la porte d'entrée du deuxième box de latrine.

Les latrines ainsi que les laves mains sont fonctionnels et la fosse de recueillement des eaux usées mais peu utiliser par les élèves.

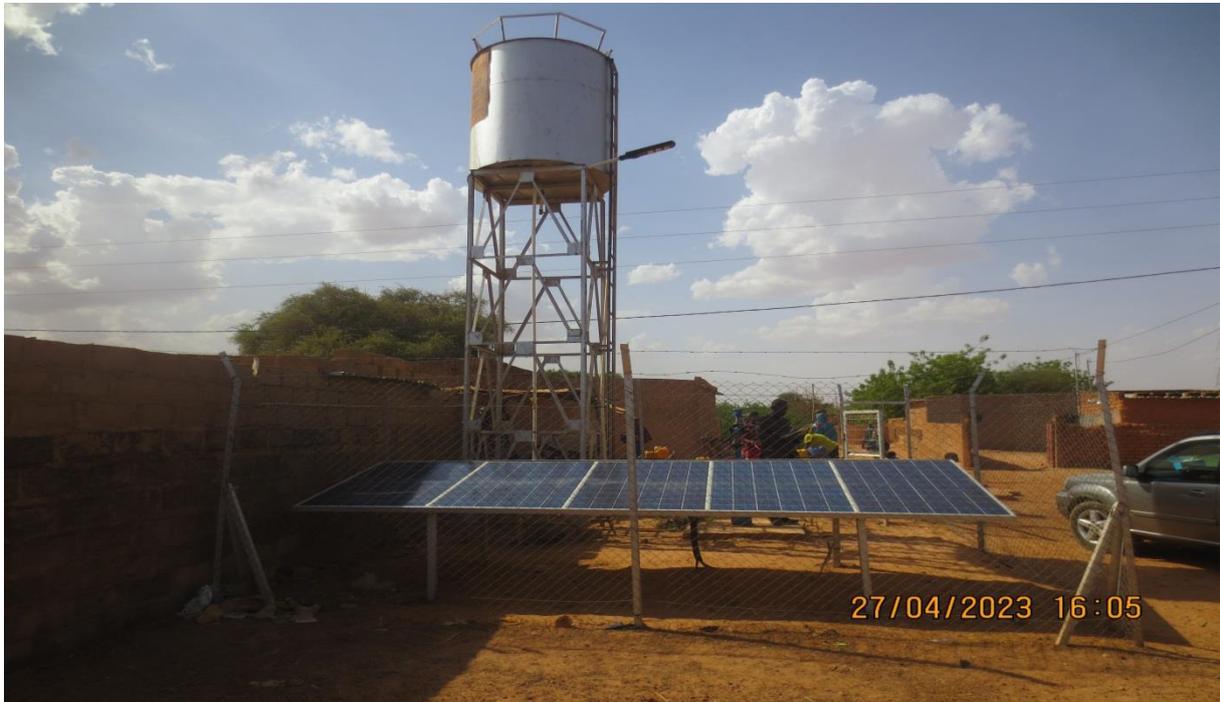
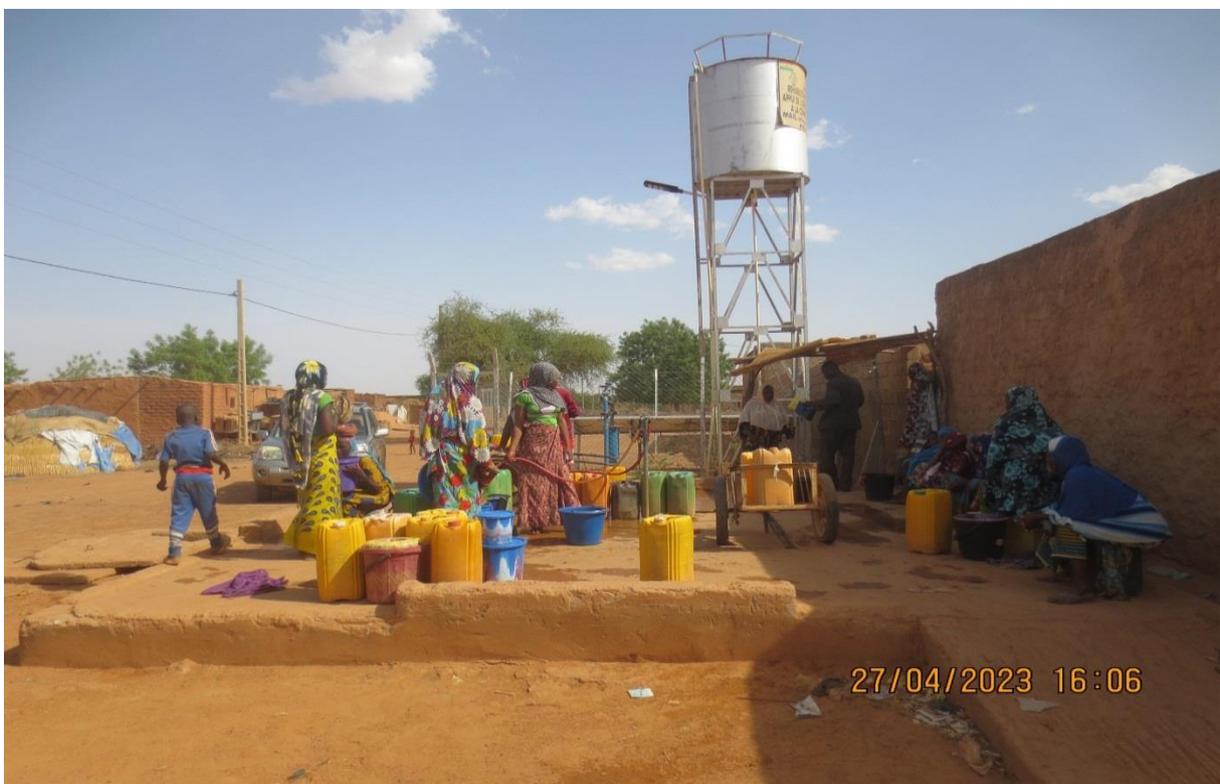
Le site de pingona

Tout le dispositif ; (panneaux photovoltaïques, pompe immergée, le réservoir, les points d'eau et la plate-forme) sont en bon état physique de fonctionnement.

Le débit d'eau puisé par la pompe en une année de fonctionnalité est de 6163 m³

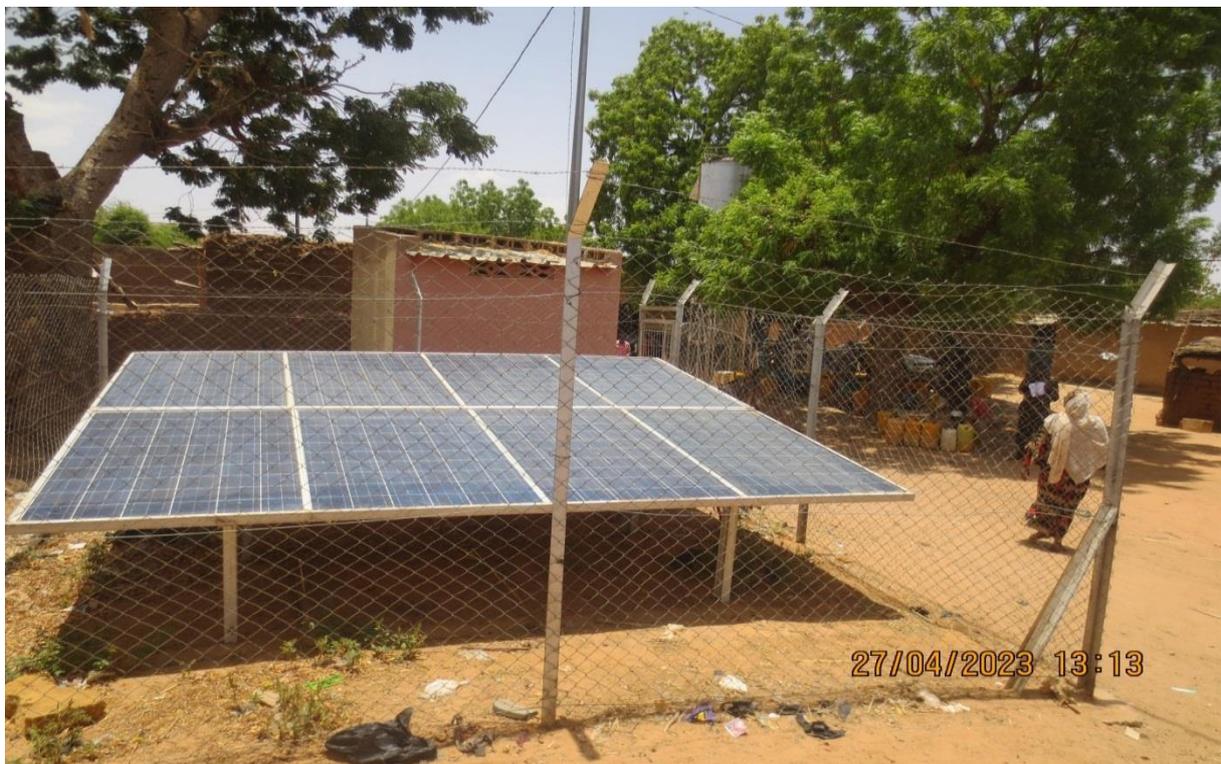
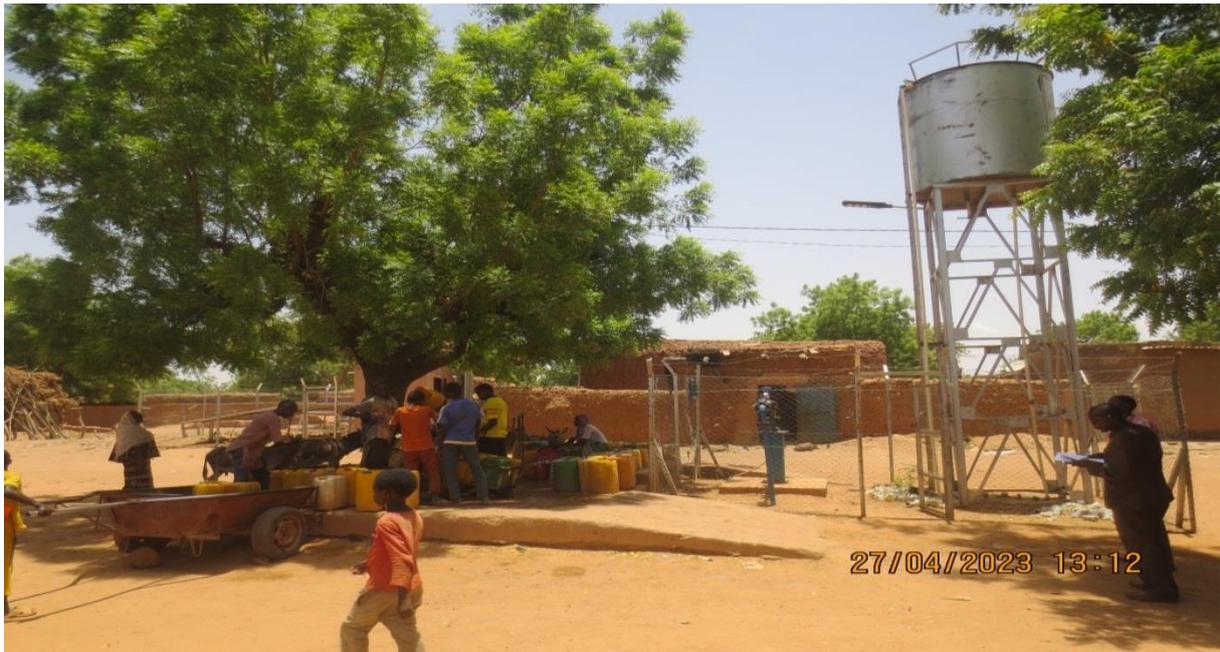
Le site de zongo2

Tout le dispositif ; (panneaux photovoltaïques, pompe immergée, le réservoir, les points d'eau et la plate-forme) sont en place et fonctionnel. A l'exception des alentours des panneaux solaire, les conditions d'hygiène sont satisfaisant ;

Le débit d'eau à la sortie du forage en six mois de fonction est de 54 61m³

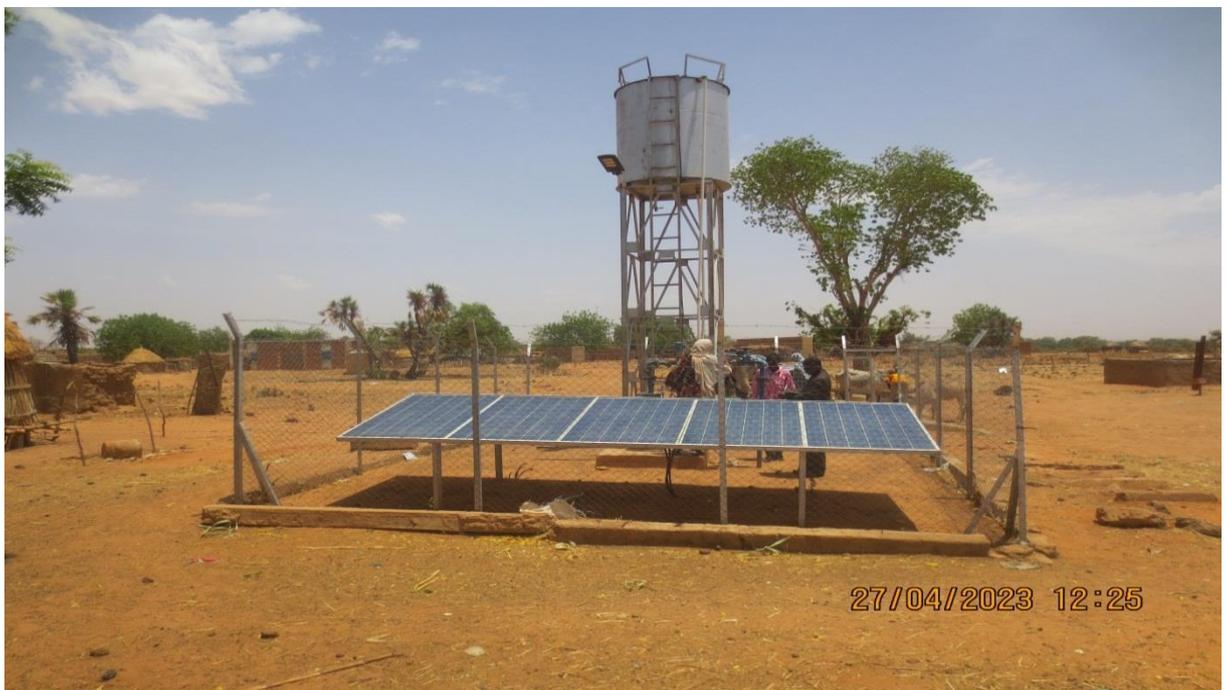
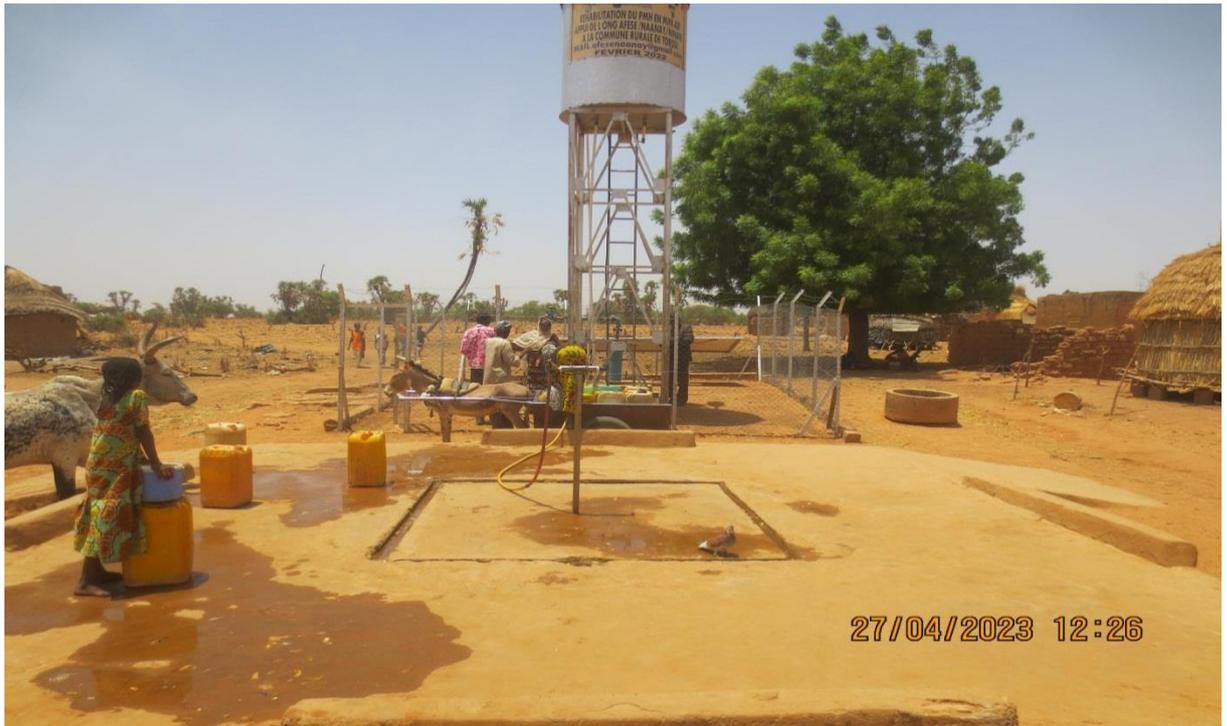
Site de sirimbana

Le poste d'eau est fonctionnel sans aucune panne signalé depuis la réception aux alentours assainis. Le débit d'eau à la sortie du forage en six mois de fonction est de 33 98M³

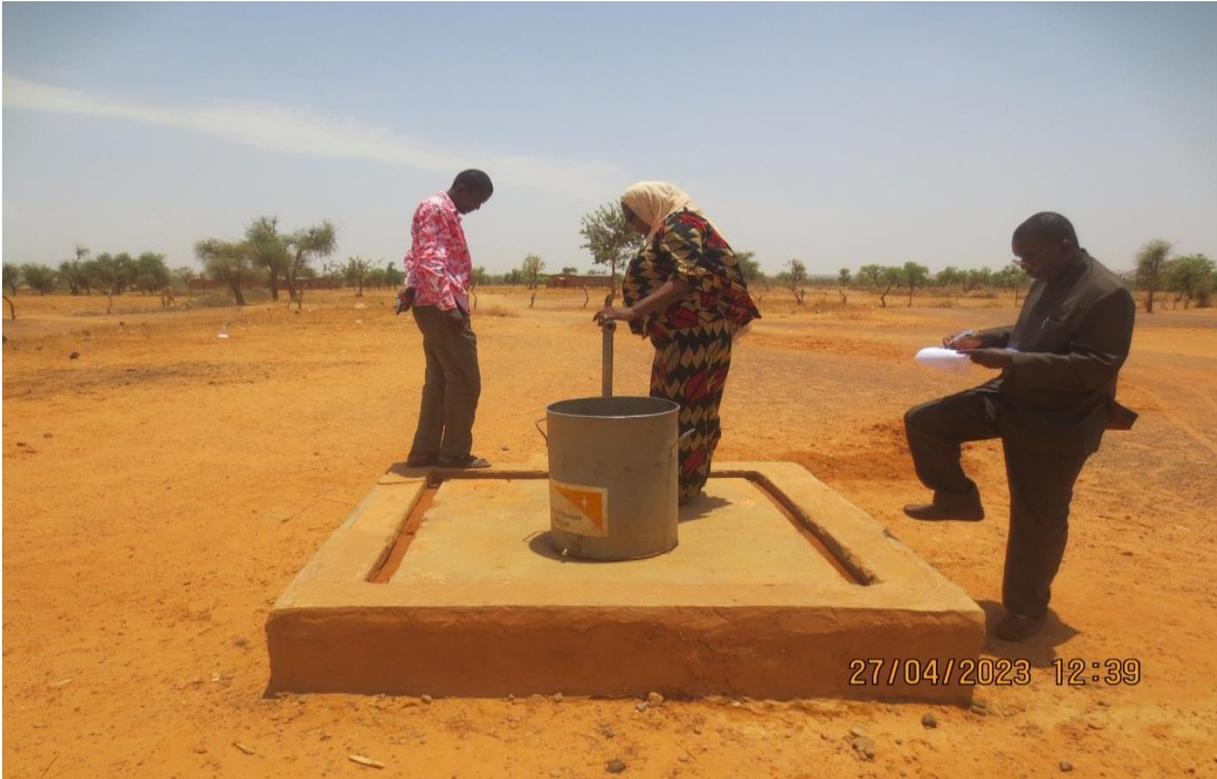
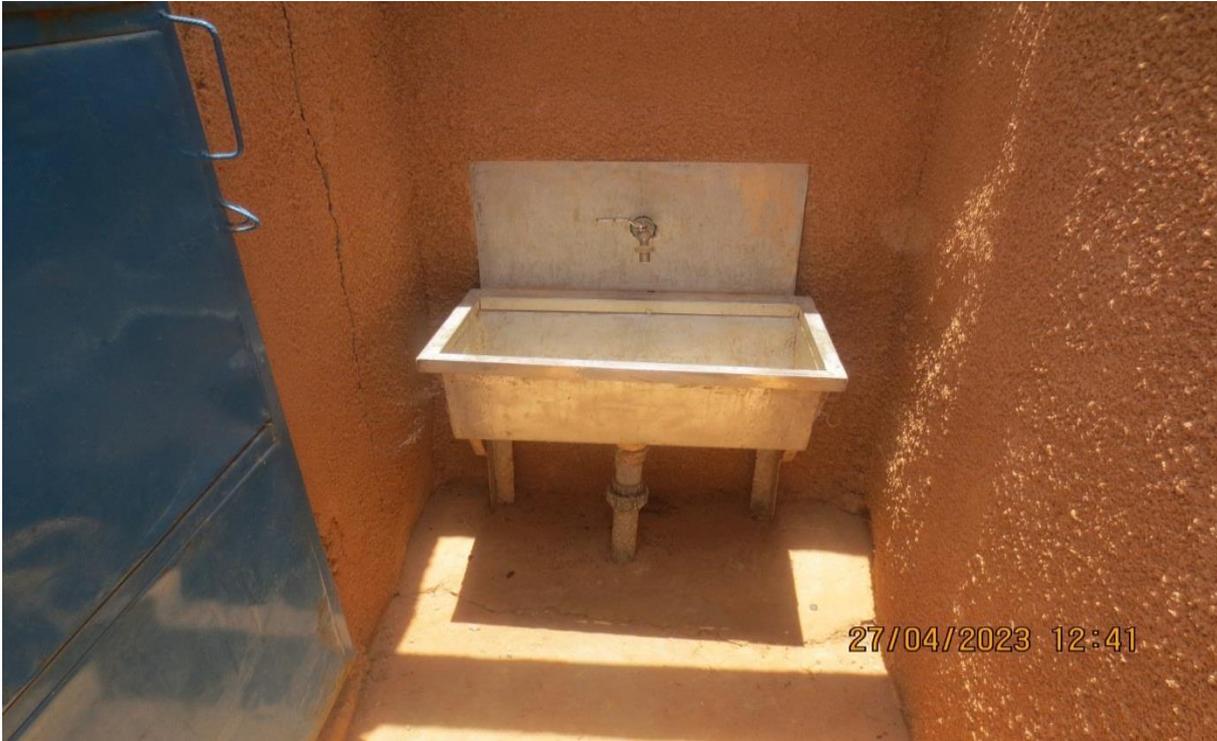
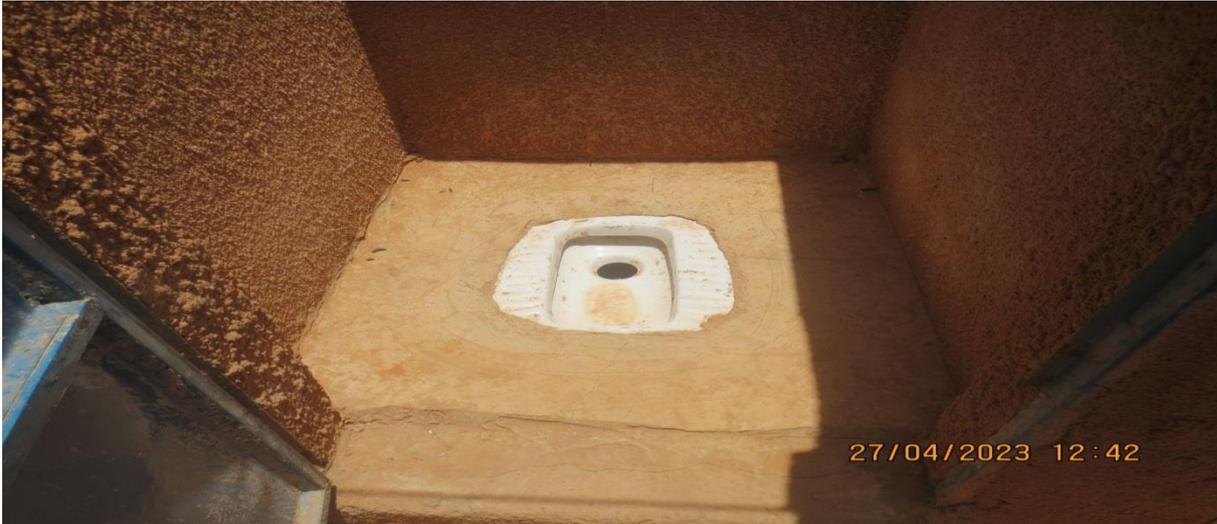
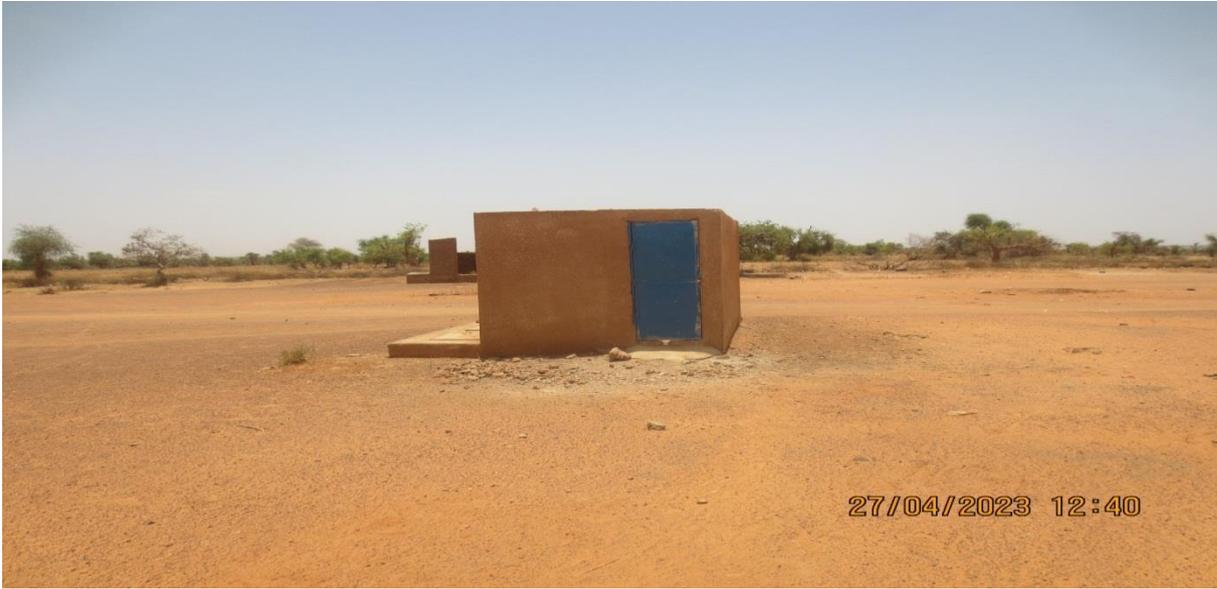
Niveau école

L'infrastructure est en bon état malgré l'apparition d'une légère fissure au niveau du mur de jonction, le système de lavage des mains fonctionnel. La plate-forme servant de lave mains au sein de l'établissement scolaire fonctionnelle dans un cadre hygiénique acceptable
